## **Zpráva o prohlídce zvonu zavěšeném v kostele sv. Máří Magdaleny v Malém Boru u Horažďovic- okres Klatovy, včetně návrhu na jeho obnovu a doplnění nových zvonů do zvonového souboru.**

Prohlídka zvonu a prostoru zvonového patra byla vykonána dne 3. října 2023. Prohlídku provedl Michal Votruba. Smyslem prohlídky bylo zjištění aktuálního stavu zvonu, především se zaměřením na opotřebení (vytlučení) úderového věnce jeho technického vybavení, pohonu, zjištění technického stavu a proporcí zvonové stolice za účelem instalace nových zvonů.

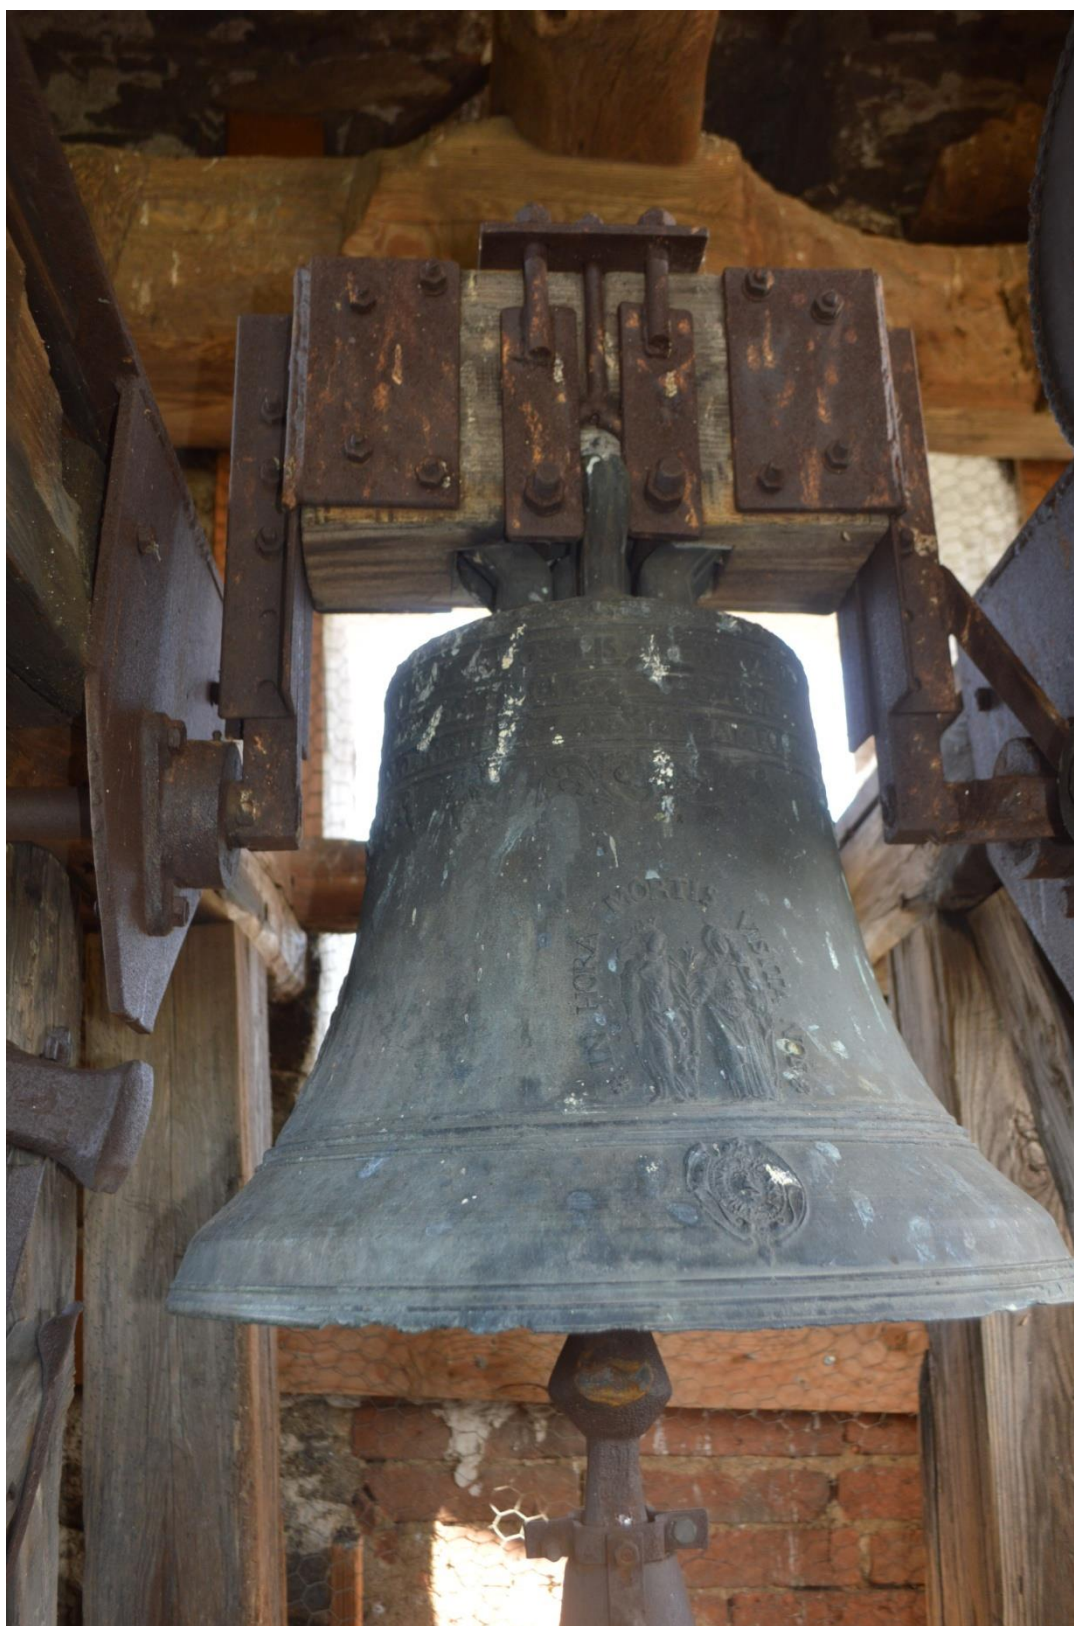
V současné době je zvon zavěšen na nevhodném ocelovém zalomeném závěsu vyplněném ve středové části dřevem, kde je vytvořen dlab pro korunu zvonu. Koruna zvonu je k závěsu fixována pomocí trojice třmenů s maticemi. Ložiska závěsu jsou uložena na ocelovém svařenci, který je ukotven šrouby do vodorovných trámů stolice. Srdce zvonu se zdá být původní s hruškovitou pěstí a

01. Celkový pohled na zvonovou soustavu historického zvonu 1724

Jako prioritním úkolem je zamezení dalšího opotřebení věnce. Tato situace by byla řešena pootočením zvonu o cca 45 stupňů vůči původní poloze a to z důvodu menšího namáhání vnitřního pnutí v odlitku zvonu. Zvon by byl proto zavěšen na novou rozměrově vhodnou dubovou hlavu s nástavcem v tvarosloví dle dochovaných závěsů k této klatovské zvonařské dílny. Koruna by byla v zádlabu hlavy fixována za pomoci kovaných třmenů se skobami a sponami. Vše stažené šrouby se čtyřhrannými maticemi. Do spodní hrany hlavy by byly vloženy nové ocelové čepy pro uložení do valivých kuličkových ložisek. Čepy by byly jištěny pomocí ocelových šroubů procházející skrze hlavu a stažené opět čtyřhrannými maticemi. Na zalité oko v čepci zvonu by byl vložen šarnýr vzepřený šrouby M14 umožňující otočení srdce do nové polohy. Před jeho montáží bude provedena kontrola opotřebení ocelového oka zda nenese závalu v podobě praskliny nebo zeslabeného materiálu, která by nedovolila montáž šarnýru na původní oko. Původní srdce zvonu nebude možno použít a to z důvodu nedostatečného prostoru mezi zalitým okem zvonu a okem srdce, kde je nutné vložit šarnýr. Dalším aspektem je také znehodnocení srdce přidáním závaží. Nově vykované srdce bude zhotoveno tradiční kovářskou technologií z měkké kujné oceli s kovaným dřikem,

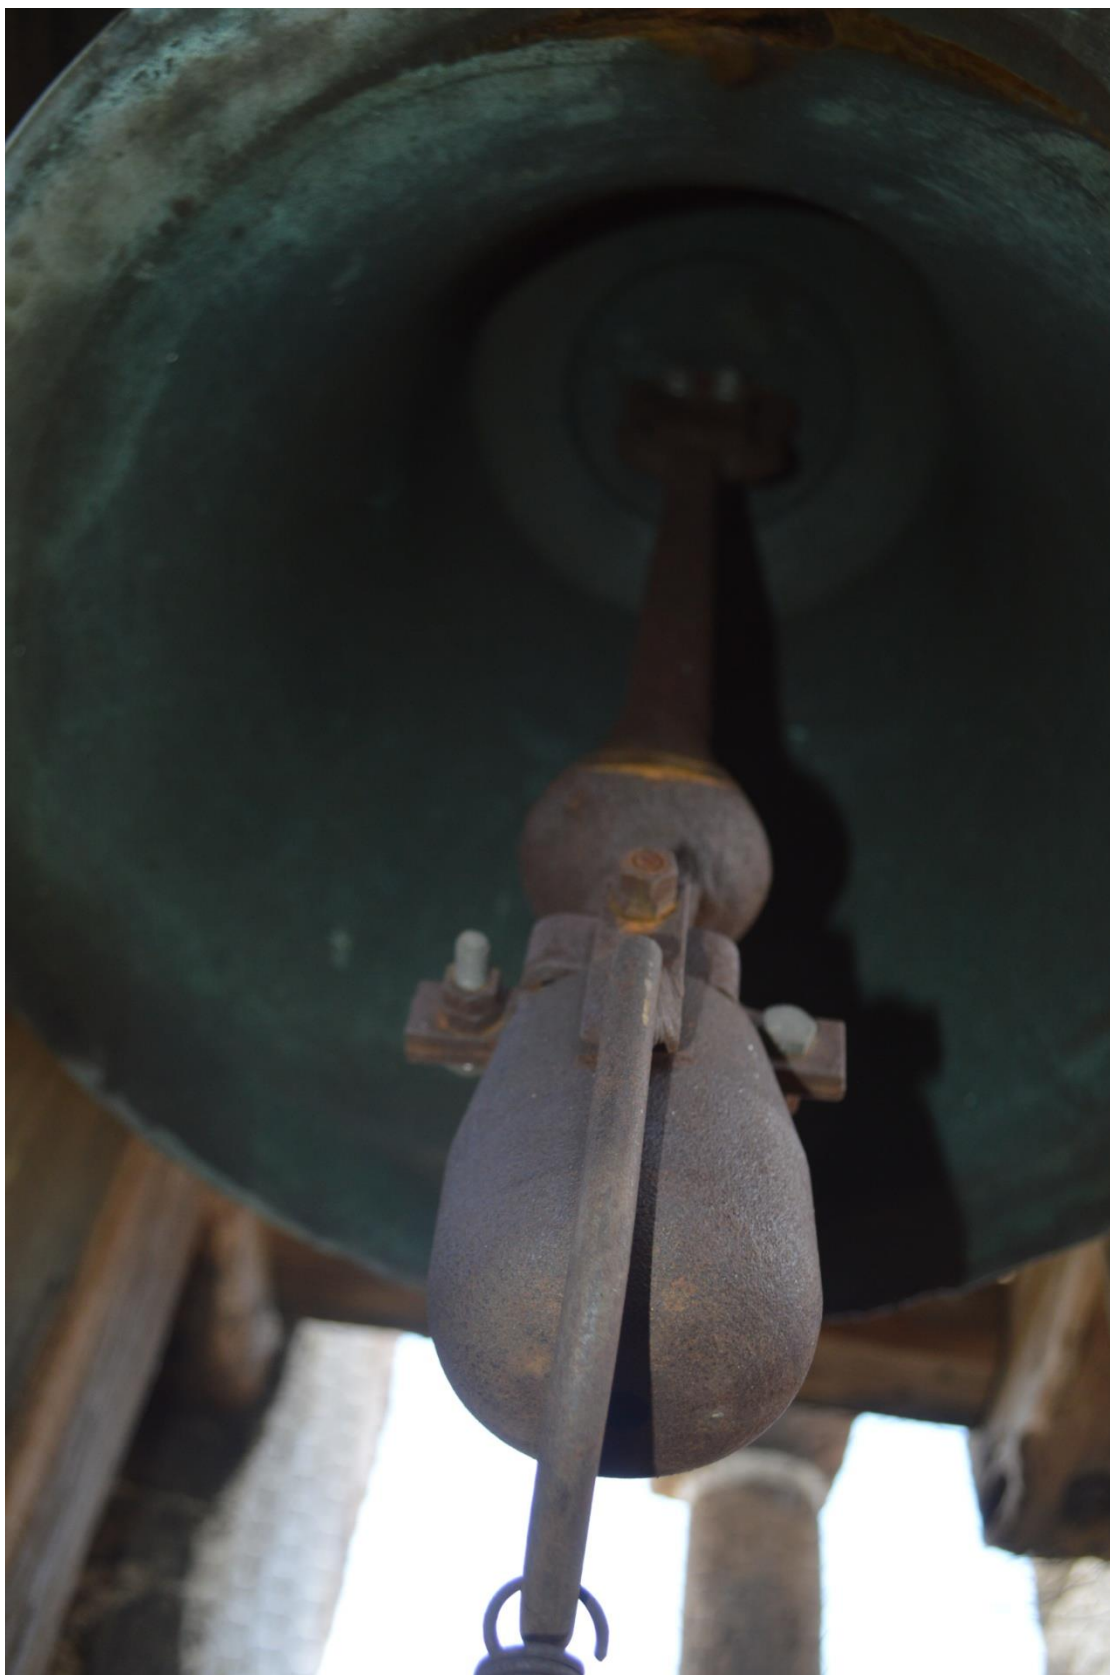
kovaným okem pro zavěšení na kožený řemen. Bohužel vlivem neodborné montáže pohonu zvonu klikovým systémem bylo srdce znehodnoceno přidáním závaží, kotevních prvků a pera nutící srdce k úderu. Pohon zvonu má pro bronzový zvon devastující účinky s přihlédnutím k opotřebení úderového věnce.

02. Pohled na sekundárně přidané závaží srdce

hruškovitou pěstí a plochou konzolou pro kožený řemen. Srdce ponese výpustku, která nebude výrazně dlouhá. Důležité je, aby pěst srdce bila mírně nad úderový věnec, protože je počítáno s mírným budoucím prověšením koženého závěsu srdce, který je nutno vložit nový. Uložení ložisek by bylo provedeno na nové dřevěné kleštiny přisazené na vzpěry zvonové stolice. Protože je nutné zvon vrátit k šetrnější ruční obsluze bude k dubové hlavě instalována dřevěná zvonící páka s kováním a lanem. Povrch zvonu by byl po demontáži zbaven nečistot v podobě korozních produktů pomocí mokré cesty za použití 3% roztoku kyseliny citronové, prachu a ptačího trusu, které jsou vůči povrchu agresivní. Zvon poté bude patinován a nakonzervován vhodnými konzervačními přípravky na bázi olejů a včelího vosku. Veškeré nově zhotovené kování by bylo pokryto odolným kovářským nátěrem v podobě anti-korozní alkyd-uretanové složky. Nová dubová hlava by byla opatřena povrchovou úpravou v podobě včelího vosku a lněného oleje. Takto obnovenou zvonovou soustavu bude možné zavěsit zpět do zvonové stolice k dalšímu bezpečnému užívání. Po zpětné instalaci bude provedeno několikaminutové kontrolní zvonění a zaškolená obsluha zvonu – zvoník.

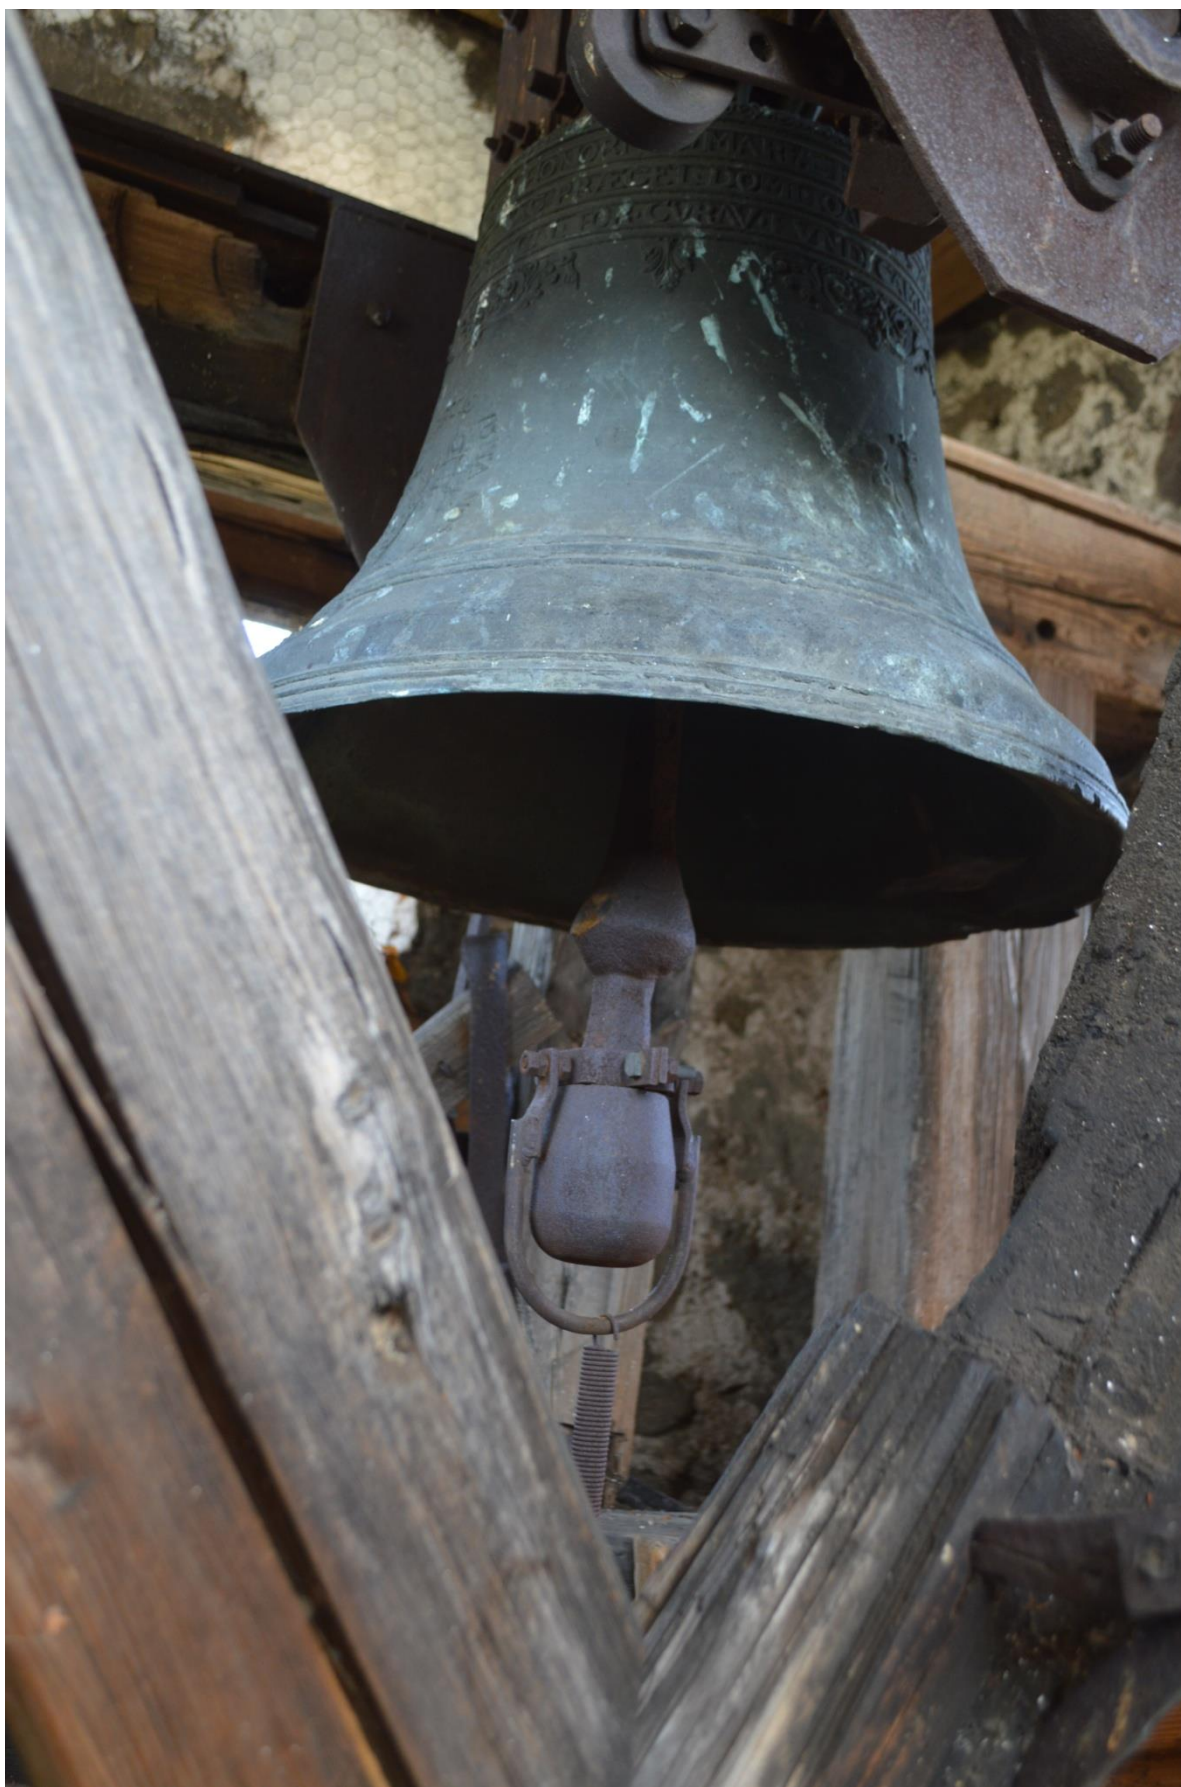
Zásadním problémem je již nadměrné opotřebení úderového věnce z důvodu, že srdce zvonu od svého vzniku bije po dobu 300 let na stejná místa věnce. Po přeměření věnce obkročným měřidlem byly prokázány tyto výsledky. Původní síla věnce činí 38mm. Vytlučení zvonu na jižní straně činí 8mm - 21% na severní straně 7mm - 17%. Tyto hodnoty jsou již považovány za kritické (zvon je otáčen již při opotřebení 10% u elektrického pohonu a 15% u ručního pohonu) V tomto případě je již hodnota opotřebení překročena a při současném provozu zvonění před bohoslužbou, umíráčku a dalšího využití je velmi reálná možnost budoucího poškození, tedy puknutí těla zvonu, což má za následek ztrátu zvuku. Další negativní vliv na tuto situaci má také zavěšení zvonu na špatném závěsu a elektrický pohon neumožňující plynulý kyv zvonu i srdce. Této situaci také zásadně napomáhá připevněné srdce zvonu na peru ke spodnímu trámu zvonové stolice.

03. Celkový pohled na historický zvon z roku 1724 od jihovýchodu

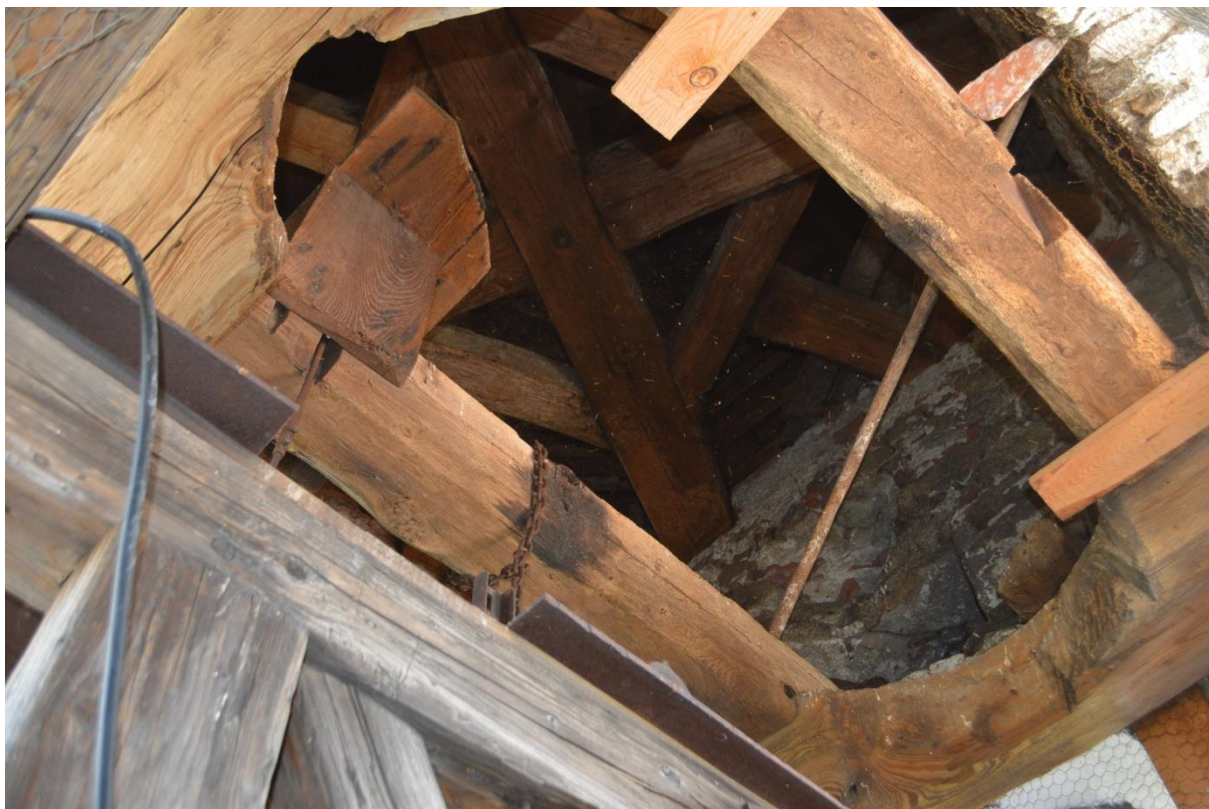
04. Pohled na původní nosné trámy (východní pole) nad okny věže  
s prodlabáním pro delší výkyv zvonu

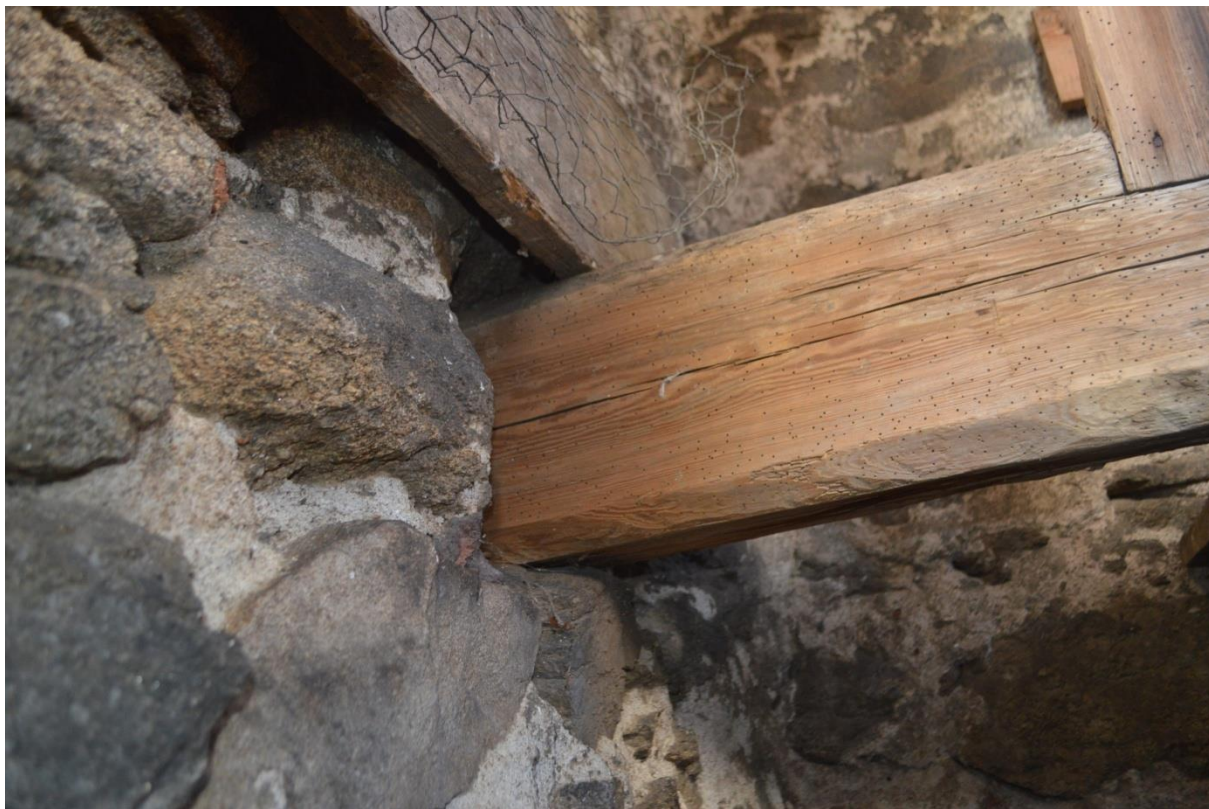
05. Pohled na zazděný trám zvonové stolice

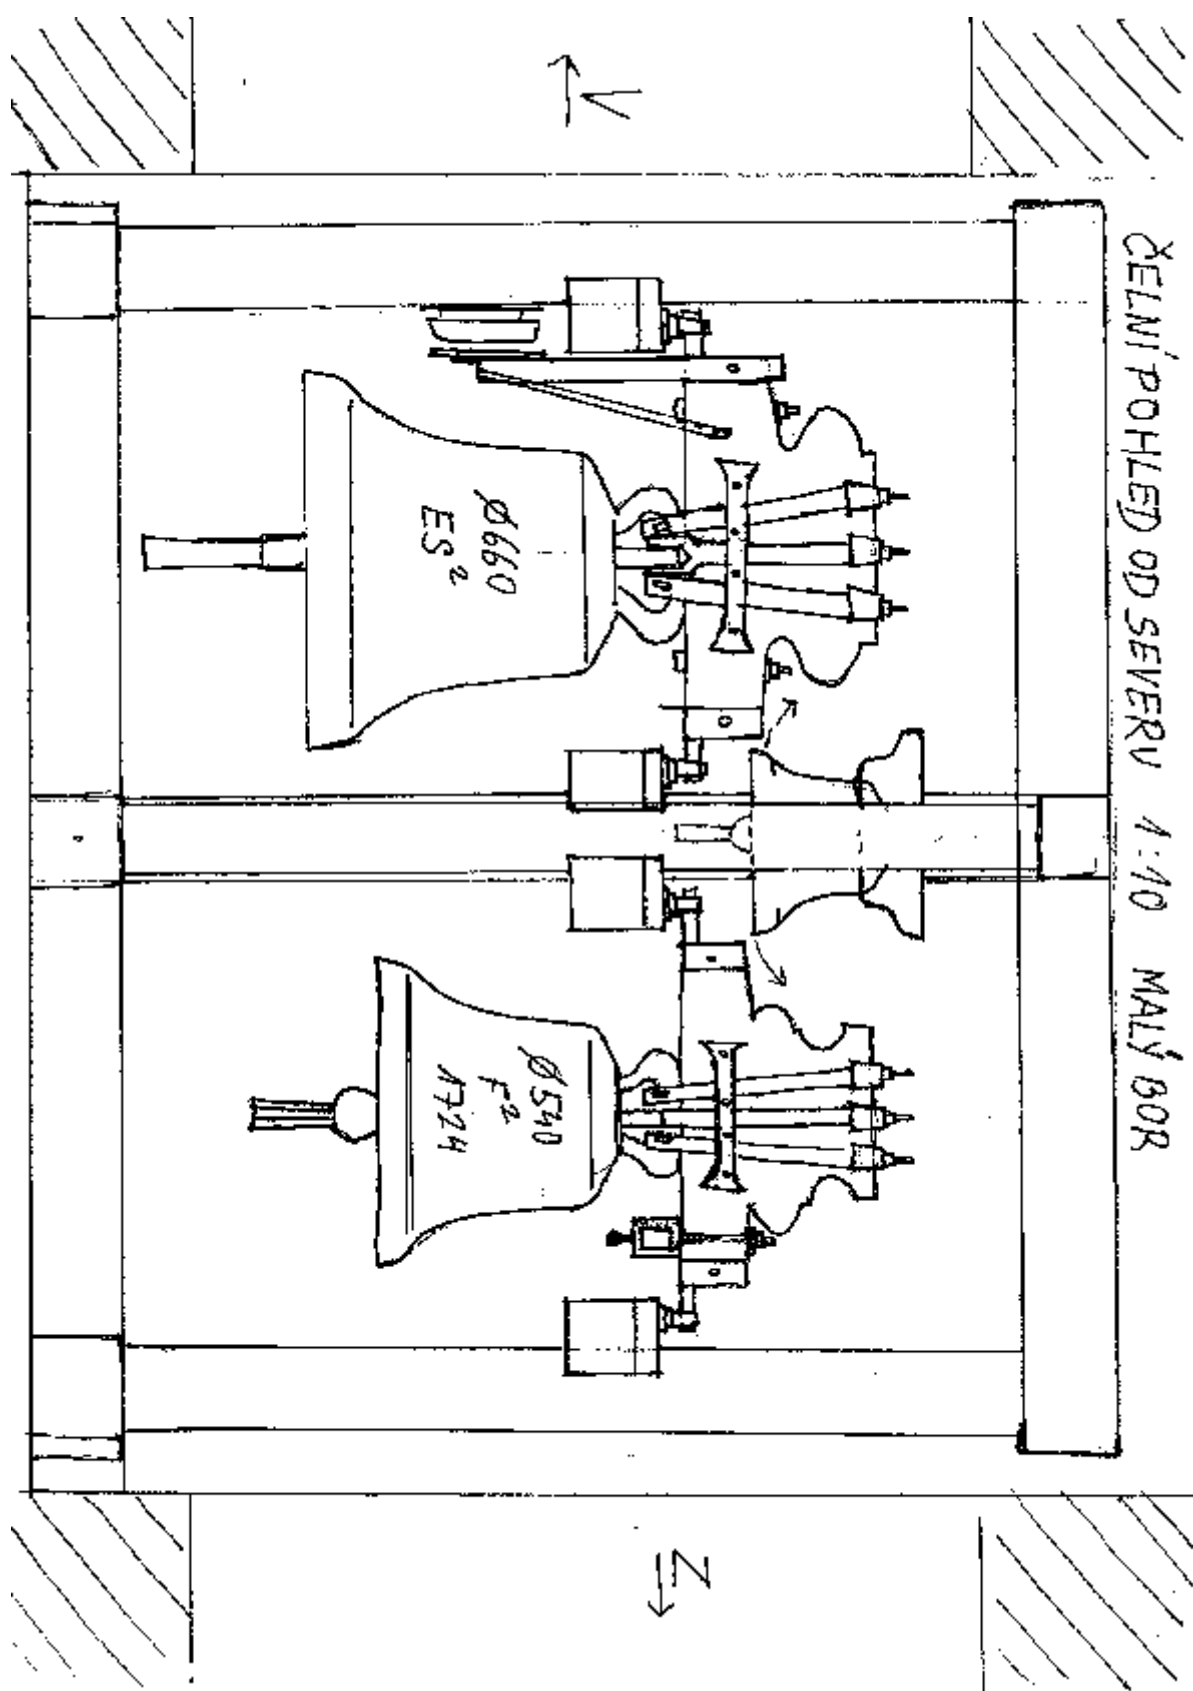
06. Náčrt návrhu zvonové stolice čelní pohled

napadení dřevokaznému hmyzu. Nová stolice by byla vzpěradlové konstrukce o dvou polích vedle sebe. Zvon umíráček by měl samostatnou konstrukci orientovanou kolmo k hlavní stolici. Materiálem pro zvonovou stolicí by bylo ideální dubové dřevo, které zaručí dostatečnou pevnost a tuhost při dynamickém zatížení a také životnost. Kyv dvou větších zvonů by byl severojižním směrem a zvon umíráček by měl kyv směrem východozápadním. Zvon umíráček by byl usazen na severní straně stolice pro lepší slyšitelnost do obce. Historický zvon z roku 1724 by byl zavěšen v západním poli, nový zvon pak v poli východním. Rozteče mezi kleštinami pro větší zvony by byly 700mm a 650mm. Pro zvon umíráček 400mm. Náčrty návrhu stolice jsou přiloženy v obrazové příloze. Zvonová stolice by byla uložena na třech nových dubových trámech uložených v původních kapsách vytvořených ve zdivu věže. V současnosti jsou využity čtyři kapsy a dvě u schodiště jsou volné. Původní stolice ve spodní části zvonové komory by byla demontována a snesena. Zavěšení na původní vodorovné trámy, které jsou zazděny nad okny nedoporučuji a to ze dvou důvodů. První je napadení trámů dřevokazným hmyzem a snížení jejich nosnosti. Druhým je vyvíjení dynamického zatížení na zdivo věže v úrovni oken, kde je zdivo zeslabené. Uložení stolice níže na podlahu, která bude spočívat na nových trámech vetknutých do původních kapes dojde k rovnoměrnému rozložení sil do masivu kamenného zdiva, které není zeslabeno okny. Důležitou součástí je také vytvoření přístupového otvoru do zvonové komory, která bude sloužit jak pro vstup osob, tak pro montáž či demontáž zvonů. Otvor navrhuji max. 800x800mm, min. 660x660mm s poklopem. Výtah zvonů bude vnitřními prostory věže, protože z venku montáží brání dostupnost věže jeřábem a také malé světlosti sdružených oken. K této operaci by bylo nutné středový sloupek demontovat a klenbu podepřít. Hmotnost zvonů není vysoká, proto výtah zvonů vnitřními prostory je možný. Otázkami k diskuzi jsou demontáž vodorovných trámů nesoucí původní zvony. Snesením trámů by vznikl vyšší prostor pro zvonovou stolicí a tím pádem lepší uložení stolice. Druhou věcí je proměření původních kapes tak, aby byl umožněn přístup do zvonové komory. A také vyřešení otázky věžních hodin. Zda původní snést, deponovat a v případě zájmu pořídit elektronický pohon pro současné rafie a ciferníky s centrálním strojem, který by byl řízený spolu se zvony z jednoho časovače napojeném na signál DCF. V rámci akce by bylo vhodné vyměnit schodiště a podlahy, které jsou napadeny dřevokazným hmyzem a hnilobou. Zda pořídit žaluzie do oken je též předmět diskuze, ale vzhledem k tomu, že v okenních otvorech nejspíše nikdy nebyly, nepokládám to za nutnost.

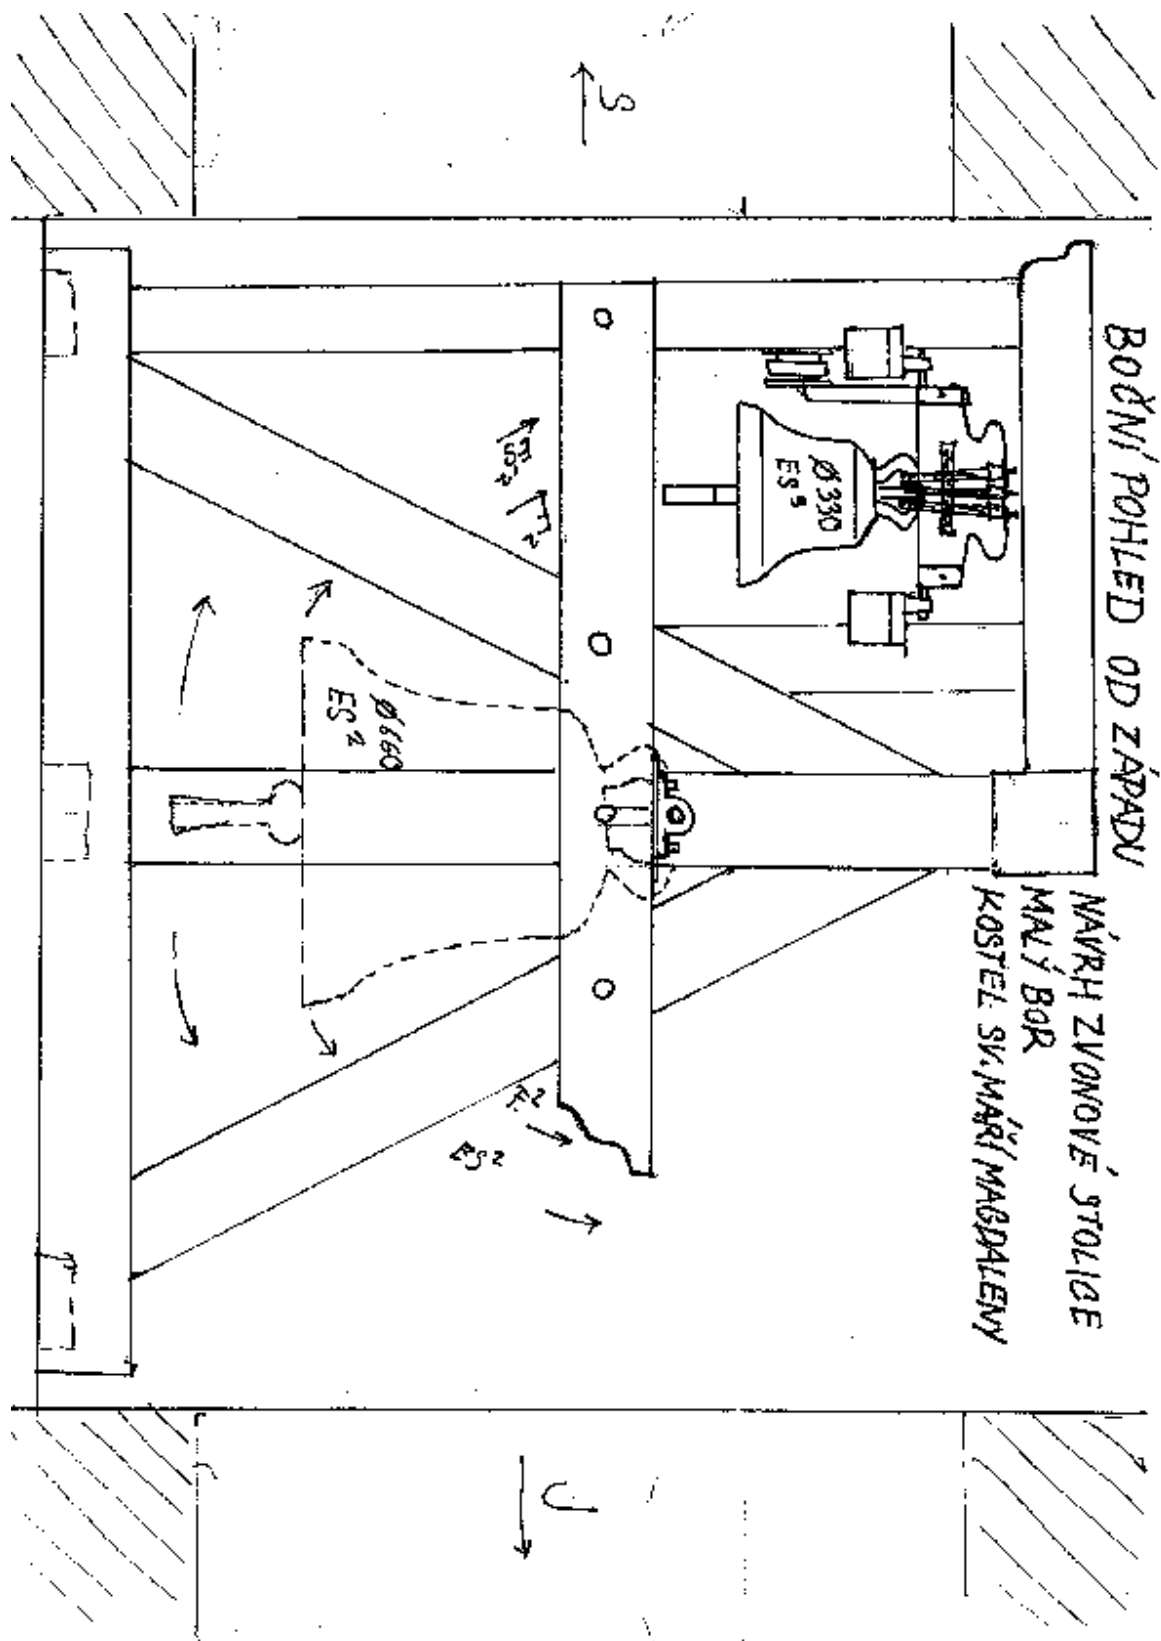
07. Náčrt návrhu zvonové stoliče bokorys

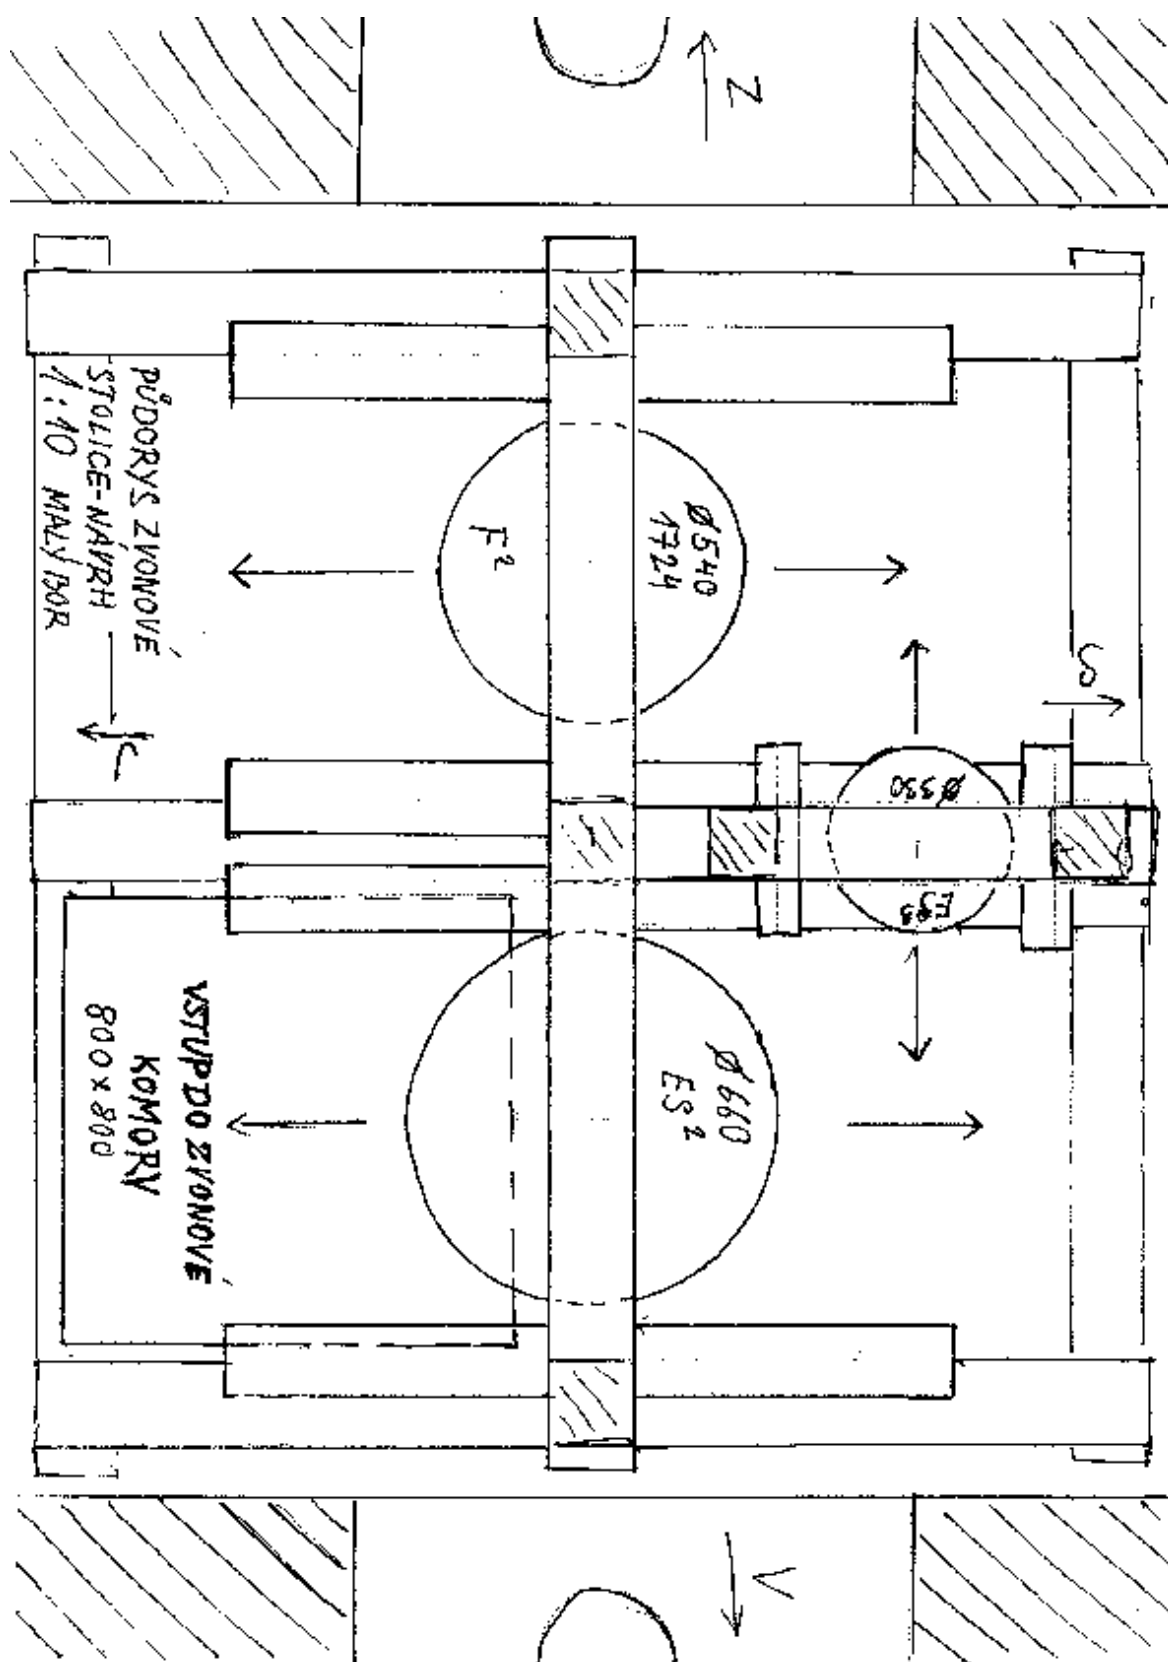
08. Náčrt návrhu zvonové stoličky - půdorys
