# Památková obnova katakomb státního zámku Lednice – 1. část

## Stavebně-technický průzkum – důležitý krok předprojektové přípravy

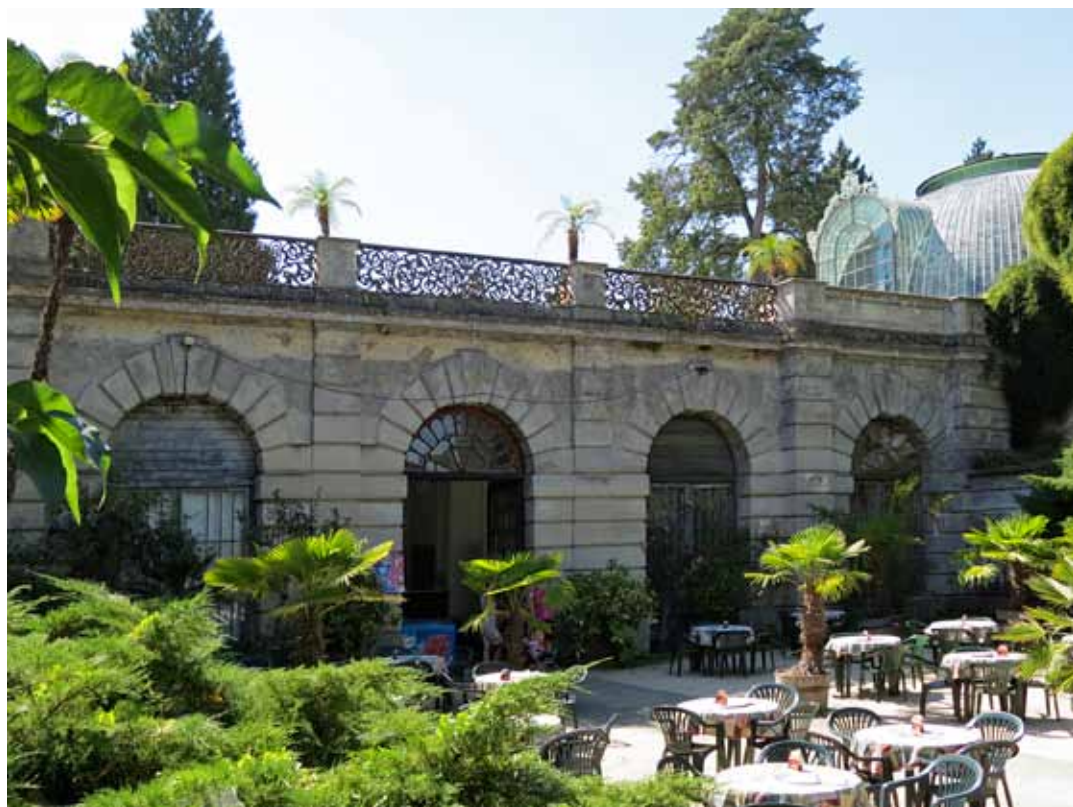
V době průzkumných prací v září 2012 byl prostor katakomb částečně využíván jako bar s občerstvením s venkovním posezením před katakombami, z části pak pro účely skladování. Vlhkostní stav objektu včetně sekundárních projevů biotického napadení stavebních konstrukcí, vysoké relativní vlhkosti, lokálních poruch a dalších aspektů bohužel neumožňoval využívat prostory katakomb aktivněji s jejich možnou prezentací veřejnosti. Především vizuální hledisko projevů vlhkosti a biokoroze bylo alarmující. Při pohledu na stávající stav bylo nezbytné detailní seznámení se s konstrukcemi daných prostor, tedy přilehlým schodištěm spojujícím katakomby s Palmovým skleníkem, vrchní úrovní rekonstruované terasy z roku 2007 se skleněnými světlíky, přilehlým původním popelovým výtahem a také se stavem průběžného odvodňovacího kanálu (klenuté štol) pod okolním terénem navazujícím na terasu nad katakombami (obr. 1).

Obr. 1: Pohled na katakomby a navazující Palmový skleník

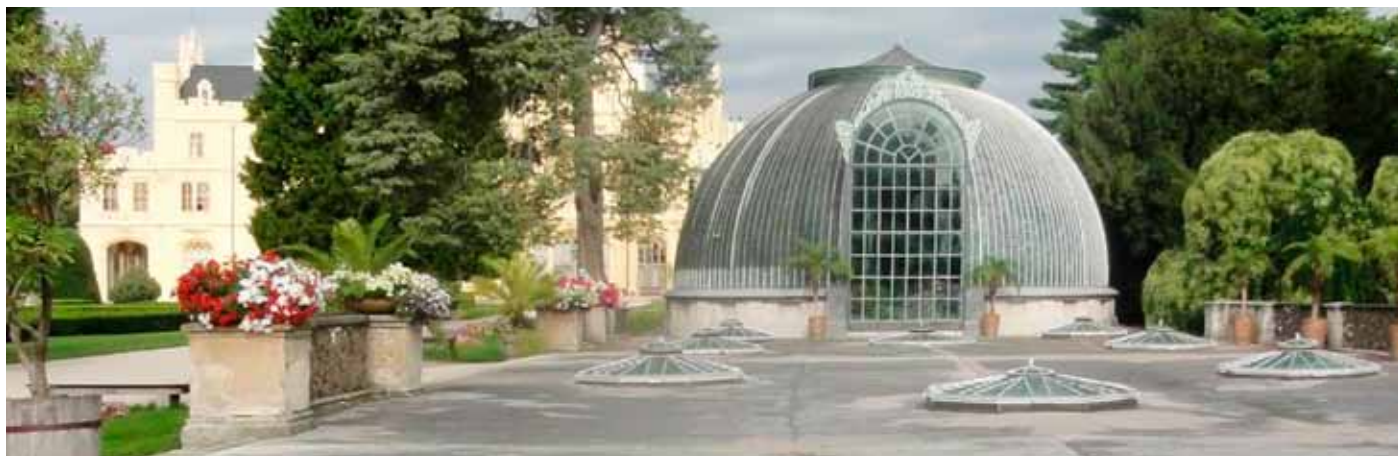
Plochá, jednoplášťová střecha katakomb se využívá jako terasa (obr. 2). Terasa na západní straně přímo navazuje na objekt skleníku, na východní straně asfaltový povrch terasy přechází ze střechy katakomb na přilehlý terén, kde je zakončena oblohou s kamennými schodišťovými stupni. Terasa je lemovaná původním kamenným zábradlím s litinovou výplní. Povrch terasy nad katakombami je z litého asfaltu se skleněnými šupinovými světlíky a odvodňují ho čtyři vpusti v rozích. Voda ze dvou východních vpustí je odvedena litinovým potrubím na dno štol pod nimi (viz obr. 6). V jihozápadním rohu pod vpustí se nachází cihelná šachta, odvodňovaná do cihelného kanálu. Stěna této šachty se rozpadá a dešťová voda prosakuje do okolního zdiva a na klenby katakomb (obr. 3). Způsob odvodnění severozápadní vpusti není známý [1]. V rámci rekonstrukce terasy katakomb v roce 2007 bylo provedeno nové souvrství včetně hydroizolace, tepelné izolace s nášlapnou spádovou vrstvou z litého asfaltu a s povrchovou úpravou vsypem z mramorové drtě. Vlivem teplotních změn a střídání ročních období však došlo ke vzniku spár při okrajích asfaltového povrchu terasy (obr. 4) a mezi okolními konstrukcemi (zábradlí, schodiště atd.).

Obr. 2: Pohled na terasu se skleněnými šupinovými světlíky směrem k Palmovému skleníku

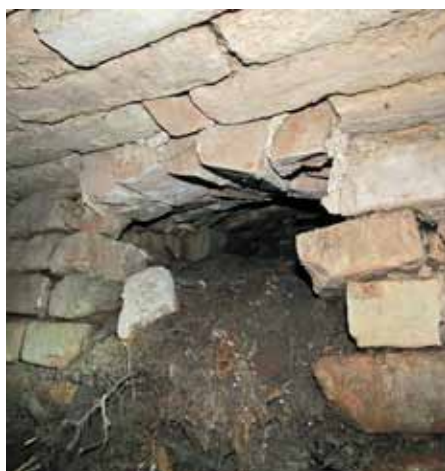
Obr. 3: Cihelná šachta pod vpustí zaústěná do kanálu, zdivo se rozpadá a dešťová voda prosakuje do okolního zdiva a kleneb

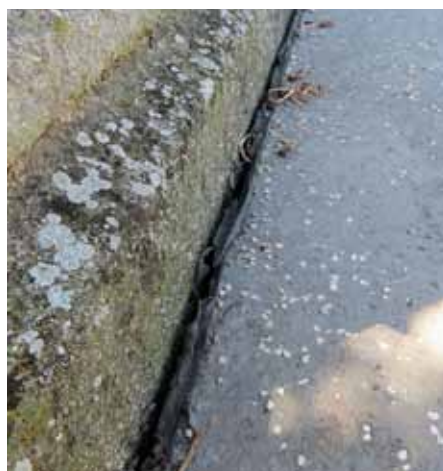
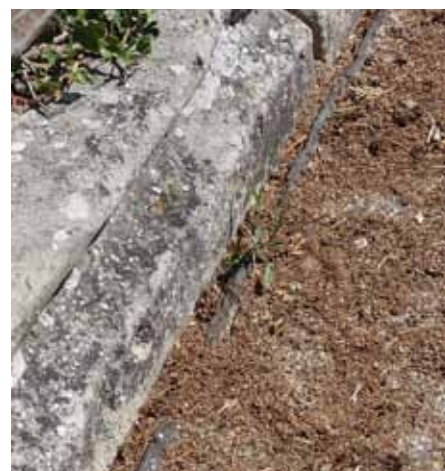
Obr. 4 a 5: Spáry, kterými se může dostávat voda do stropních konstrukcí i zdiva, vznikly při okrajích asfaltového povrchu terasy a mezi okolními konstrukcemi (zábradlí, schodiště, ozdobné prvky atd.)

strukcí. V ploše terasy katakomb jsou provedeny dilatační spáry. Současně jsou viditelné i spáry samovolně vzniklé vlivem teplotních změn (obr. 5). Srážková voda vniká také konstrukčními detaily v místech, kde dochází ke styku konstrukcí, jež byly provedeny nové, a těmi, které zůstaly pů-

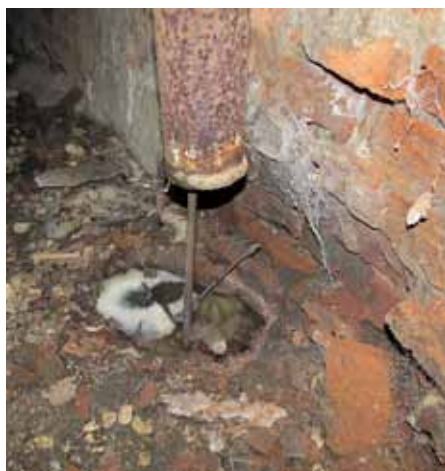
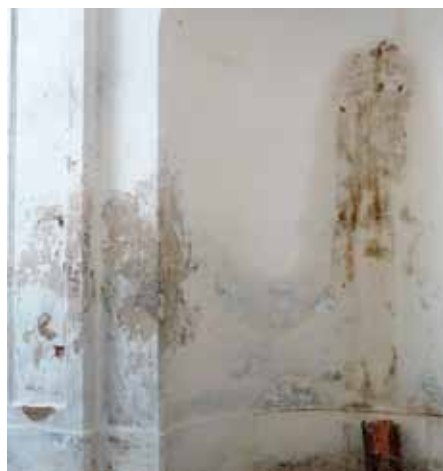
Obr. 6 a 7: Zaústění dešťové vpusti terasy do odvodňovacího kanálu, lokální koncentrace srážkové vody s projevy průsaku v interiéru

vodní bez rozebrání (kamenná schodiště okolo horní terasy a jejich vzájemné styky). Dešťové vpusti z horní terasy jsou zaneseny nečistotami, napojení do odvodňovacího kanálu (štoly) není zcela funkční, a ovlivňuje tak značně lokální projevy (průsaky) vlhkosti na konstrukcích 1. PP.

Vzhledem k půdorysné ploše terasy je jejich počet nedostatečný (obr. 6, 7).

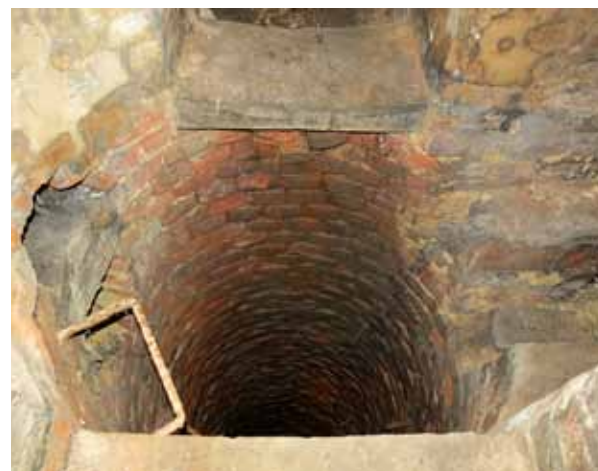
Obr. 8: Kruhová šachta (studna) propojující sběr vody odvodňovacích kanálů (štol) při jižní a východní straně terasy do cihelných kanálů pod podlahou katakomb

zděné z plných cihel (odvodňovací kanály), zaklenuté segmentovými, případně kruhovými, klenbami. Dna kanálů a štol jsou z cihelné dlažby nebo betonové mazaniny a jsou vyspádovaná do cihelné kruhové šachty (studny), v jejímž kamenném dně je odvod vody do cihelných kanálů pod podlahou katakomb (obr. 8).

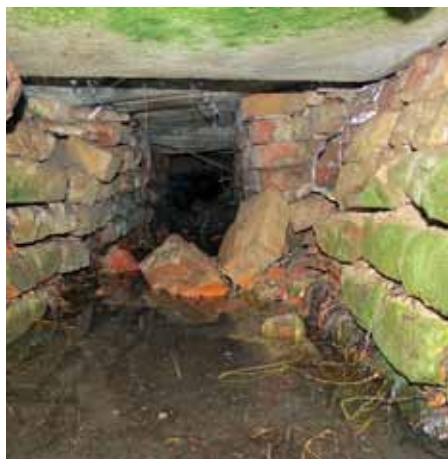
Obr. 9: Rozpad zdiva a kumulace vody v odvodňovacím kanálu

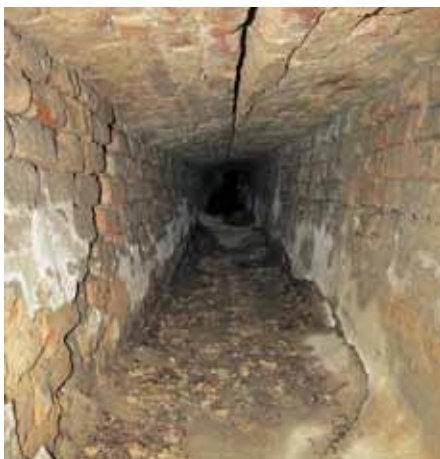
Obr. 10: Pokleslé dno kanálu a rozevření klenby – havárie

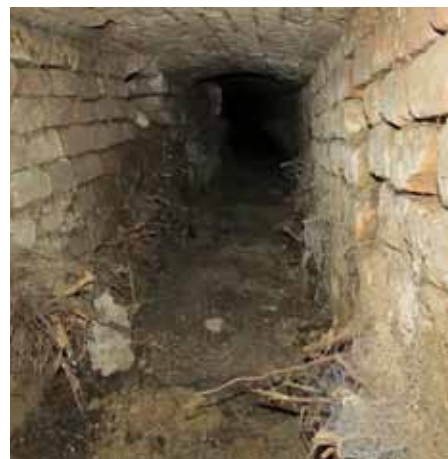
Obr. 11: Poškození kanálu prorůstáním kořenů stromu

Do odvodňovacích kanálů jsou zaústěny tři dešťové vpusti v ploše terasy. Odvodňovací kanály mají sloužit k odvádění povrchové srážkové vody z terasy, ale s největší pravděpodobností mají i větrací funkci. Pod východní půlobloukovou částí terasy jsou ještě další dvě chodby, jedna v podélné ose terasy, druhá okolo části obvodového oblouku. Dna kanálů a štol jsou zanesena naplaveným materiálem, který zpomaluje odtok vody. Technický stav kanálů, zejména v jihozápadní části, je havarijný (obr. 9). Pokleslé dno kanálu způsobuje hromadění vody, která následkem zmrazovacích cyklů způsobuje destrukci okolního zdiva. Došlo zde k rozevření klenby (obr. 10) a hrozí zborcení kanálu a zábradlí, které nese. Mimo působení vody je kanál poškozován prorůstáním kořenů blízkého stromu (obr. 11).

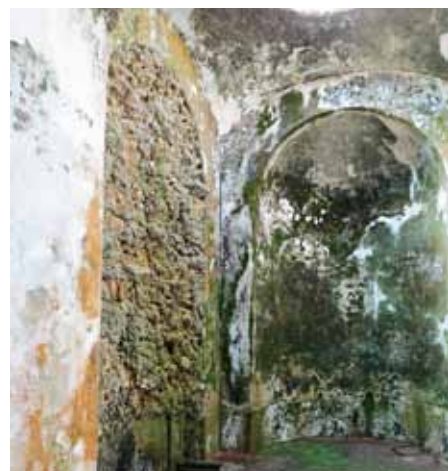
Na rozhraní katakomb a skleníku (v jihozápadním rohu terasy) je dle vyjádření investora proveden z nespifikovaného místa barokní přívod pramenité vody dřevěným nebo olověným potrubím, pravděpodobně kolmý na jižní obvodovou stěnu, do lví fontány katakomb (obr. 12).

Obr. 12: Lví fontána, přívod vody do kašny, JZ roh objektu, extrémní zavlhčení i vlivem vpusti terasy a destrukce šachty (viz obr. 3)

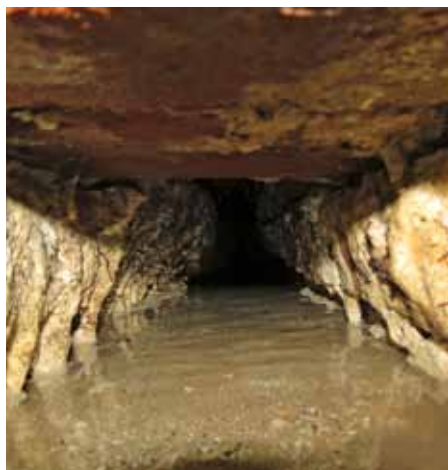
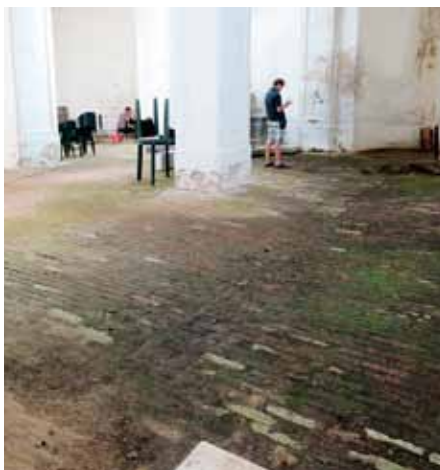
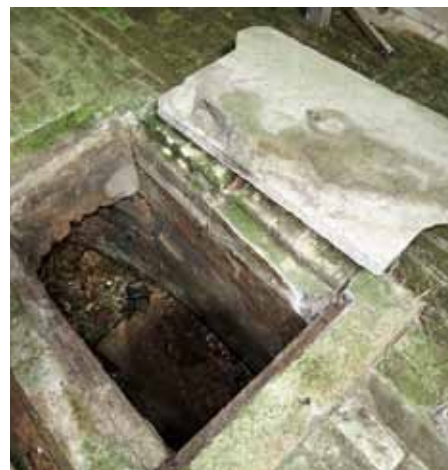
Odvod vody z kašny „lví fontány“ je řešen kanálkem pod podlahou, vyhloubeným pravděpodobně v rostlém jílu. Úzký kanálek krytý cihlami probíhá podélně pod podlahou jižní lodě katakomb a před kašnou se stáčí severním směrem. V těchto místech je však již proveden z cihelného zdiva se zaklenutím a ústí do něj i voda ze studny, která svádí vodu z odvodňovacích kanálů při jižní a východní straně terasy. Dno kanálků je výrazně zaneseno hlinou a pískem (obr. 13). O tom, že dochází k jejímu prosakování z důvodu netěsnosti, svědčí i výrazně vlhké cihelné podlahy v místech, kudy prochází (obr. 14, 15).

Obr. 13, 14 a 15: Odvod vody kanálkem v jílové vrstvě pod podlahou, patrná vlhká podlaha v místě trasy kanálku

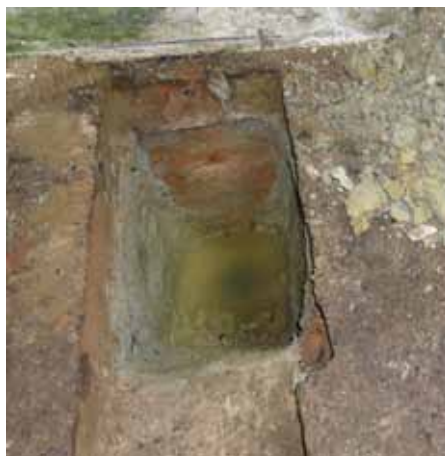
pod podlahou zjištěna pod úrovní podlahy ustálená hladina vody (obr. 16). Z hlediska původu této se jedná právě o vodu kumulovanou pod konstrukcí cihelné podlahy, kdy původ je pravděpodobně průsakem z poškozených cihelných odvodňovacích kanálů nacházejících se pod stávající podlahou.

Obr. 16: Kopaná sonda podlahy – ustálená hladina vody v hloubce cca 0,5 m

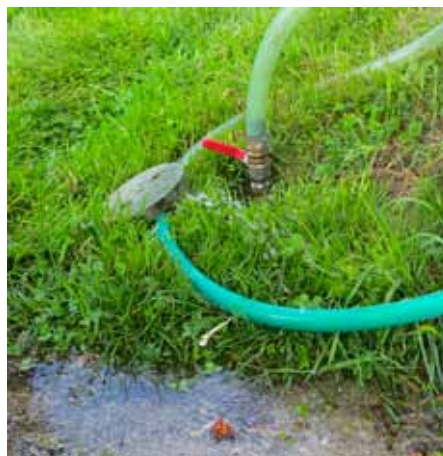
Obr. 17 a 18: Ze zahradního rozvodu vody dochází k výrazným únikům podél kanalizačního kanálu

Podél odvodňovacího kanálu jižní obvodové stěny je veden zahradní rozvod vody, kterým dochází k výrazným únikům vody vlivem netěsností při zavlažování. Voda pak protéká přes klenby kanálu. Vlhkost z tohoto rozvodu zásadně ovlivňuje zdivo odvodňovacího kanálu a následně pak i zdivo a klenby katakomb (obr. 17, 18).

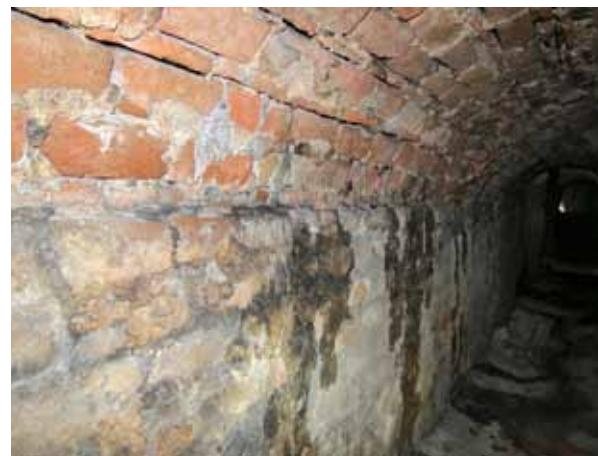
Obr. 19: K zatékání může docházet i z kanálu blízkého Palmového skleníku

Vlhkost západní obvodové stěny směrem ke skleníku je pravděpodobně ovlivňována i zatékáním z průběžného kanálu pod prostory skleníku v 1. NP, kde se směrem k terase na dně hromadí voda (pravděpodobně již dlouhodobě, neboť v ní žijí i ryby). Nejnižší místo je pravděpodobně v místě vedle studánky (nalevo od schodiště do skleníku) – obr. 19.

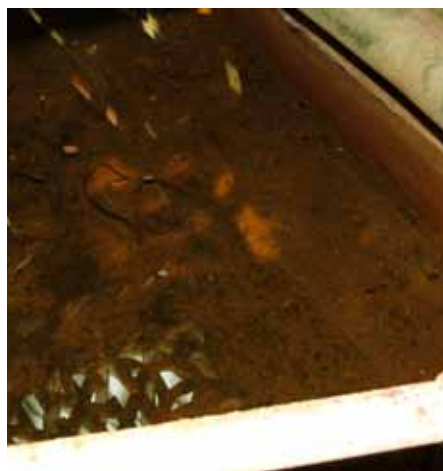
Při jižní straně terasy a obvodové stěně ve styku s přilehlým pórovitým prostředím dochází ke vsakování vlhkosti z horní úrovně terénu do podloží a následně do obvodových konstrukcí. Terén zahrady a pochozích ploch je spádován směrem k objektu, případně je spád minimální směrem od objektu (obr. 20). Při větších deštích dochází ke kumulaci srážkové vody ve vrchní části zdiva a klenbách. Taktéž při severní straně katakomb v 1. PP je okolní terén místy výrazně spádován k objektu. Současně i některé konstrukce, např.

Obr. 20: Nevhodně spádovaný terén okolních ploch, dochází ke kumulaci vody při patě zdiva, které následně vniká ke konstrukcím objektu

schodišťové stupně na terase, mají opačný spád směrem ke skleníku. Nevhodně spádovaný terén a konstrukce tedy přivádějí srážkovou vodu k objektu a znásobují tak již značně zvlhlé zdivo a klenby.
