Mechanismus z kostela v Pomezi nad Ohří opravoval zkušený hodinář **Miloš Flossmann** z Ostrova

# Tři sta let starý hodinový stroj po dlouhé době opět funguje

**Pomezí nad Ohří** – Tři měsíce trvalo zrestaurování stroje, který původně poháněl hodiny na kostele sv. Jakuba Většího v Pomezi nad Ohří. Práci se ujal zkušený hodinář Miloš Flossmann z Ostrova a víc než 300 let starý mechanismus opět funguje.

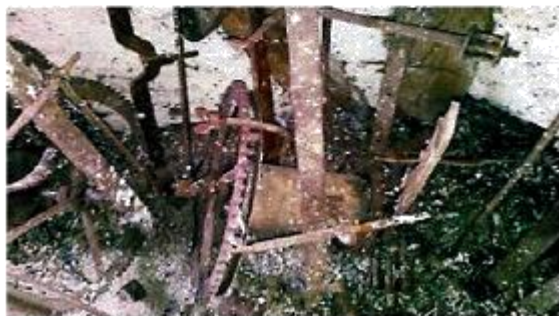
**TAK vypadal pomezský hodinový stroj, když byl zcela demontovaný.** Foto: Zrc Archiv M. Flossmanna

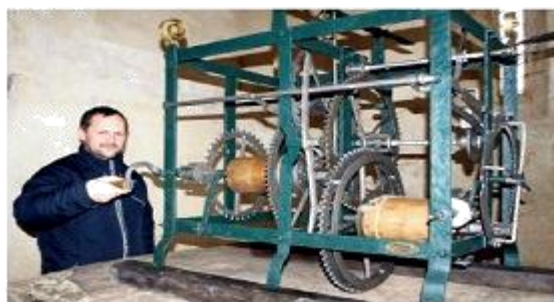
Hodinový stroj se nacházel v demontovaném stavu ve věži kostela v Pomezi. Byl zkorodovaný a značně znečištěný holubím trusem. Hrubé očištění bylo provedeno na místě a po převezení v dílně.

**HOLUBÍ TRUS A KORÓZE.** Ty hodinový stroj trápily. Takto mechanismus vypadal, když si jej hodinář odvážel z věže kostela.

Při čištění se zároveň provádí kontrola součástí. U tohoto stroje byla opotřebovaná ložiska, v té době se ještě nepoužíval bronz. Tato byla nutno vyrobít a vyměnit. Některé čepy hrdeli a ozubení kol je při restaurování nutno vyvářit a pak vyplívat do původního stavu. Byla ulomená část stavěcí páky a ložiska kotva a lihyr – vodorovné se kývající ráhno s regulačními závažíčky zavěšené na šňůrce. Náhradní díly nejsou a vše je nutno vyrobit.
