# KŘÍŽ V OBVODOVÉ ZDI PIVOVARU

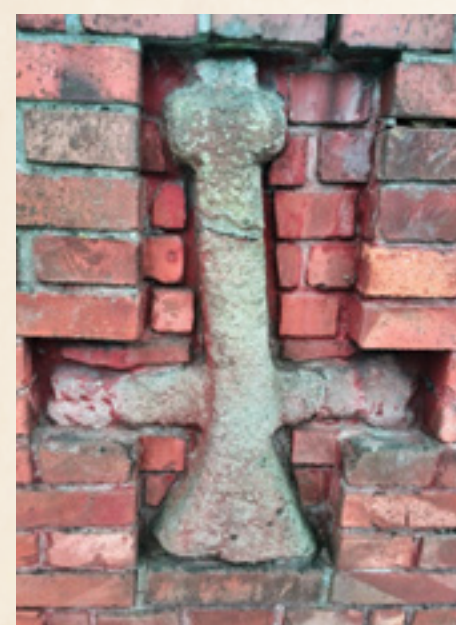
2

Stav smírčího kříže před restaurací, kdy byl silně zvětralý a neodborně vyspravovaný. Spolu se zdí byl před lety natřen červenou barvou, což bylo zvlášť patrné v několika prohlubních v kříži, kam barva zatekla.

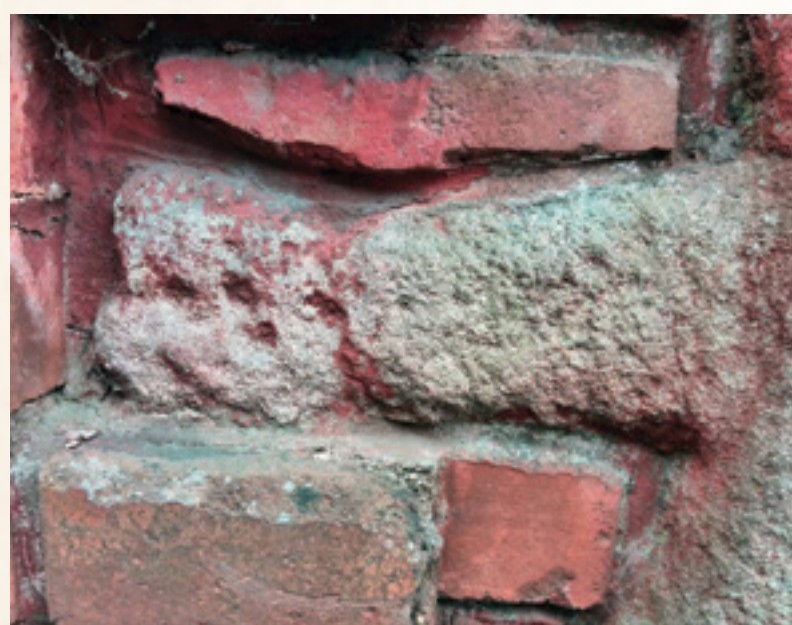
3

Na detailu levého ramene jsou vidět prohlubně. Mohou být důsledkem mechanických zásahů do kříže, dříve se totiž věřilo, že i nepatrný úlomek ze smírčího kříže přináší štěstí.

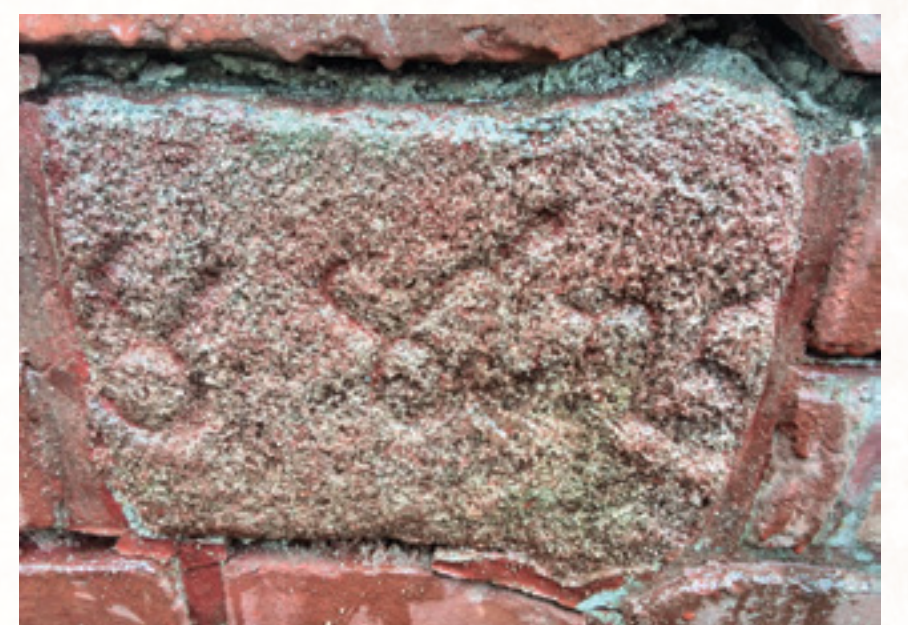
7

Detail očištěného kamene pod křížem s vyrytou značkou neznámého původu. Původní domněnka, že jde o datum, byla však vyvrácena.
