# Památková obnova katakomb státního zámku Lednice – 1. část

## Stavebně-technický průzkum – důležitý krok předprojektové přípravy

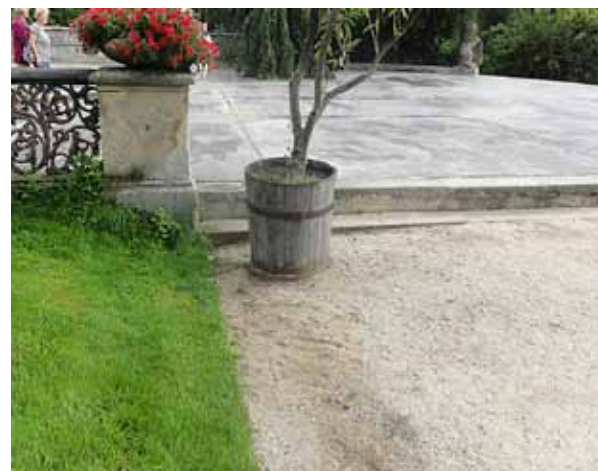
Při jižní straně terasy a obvodové stěně ve styku s přilehlým pórovitým prostředím dochází ke vsakování vlhkosti z horní úrovně terénu do podloží a následně do obvodových konstrukcí. Terén zahrady a pochozích ploch je spádován směrem k objektu, případně je spád minimální směrem od objektu (obr. 20). Při větších deštích dochází ke kumulaci srážkové vody ve vrchní části zdiva a klenbách. Taktéž při severní straně katakomb v 1. PP je okolní terén místy výrazně spádován k objektu. Současně i některé konstrukce, např.

Obr. 20: Nevhodně spádovaný terén okolních ploch, dochází ke kumulaci vody při patě zdiva, které následně vniká ke konstrukcím objektu

schodišťové stupně na terase, mají opačný spád směrem ke skleníku. Nevhodně spádovaný terén a konstrukce tedy přivádějí srážkovou vodu k objektu a znásobují tak již značně zvlhlé zdivo a klenby.
