Lískovec u Frýdku - úprava pramene v Hájků včetně přístupového schodiště

| Akce | Úprava pramene v Hájků včetně přístupového schodiště | | |

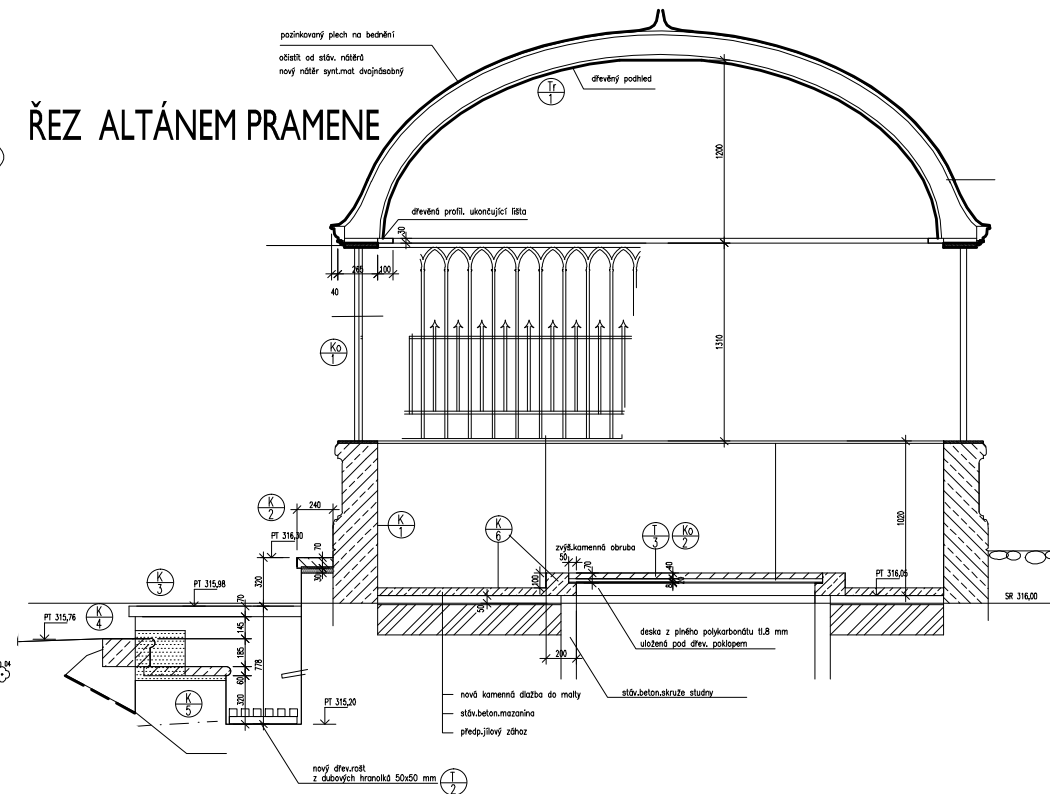
Byl proveden návrh celkové rekonstrukce areálu pramene - zdroje s krycím altánem i okolních objektů včetně kamenného schodiště z konce 19.stol. návrh zahrnoval obnovu a doplnění stávajících hodnotných prvků střechy, mříží a kamenného soklu s doplněním kamenných prvků pro přístup k vývěru vody z pramene a celkovou obnovu devastovaného kamenného svchodiště s doplněním poškozených prvků a dlažby.

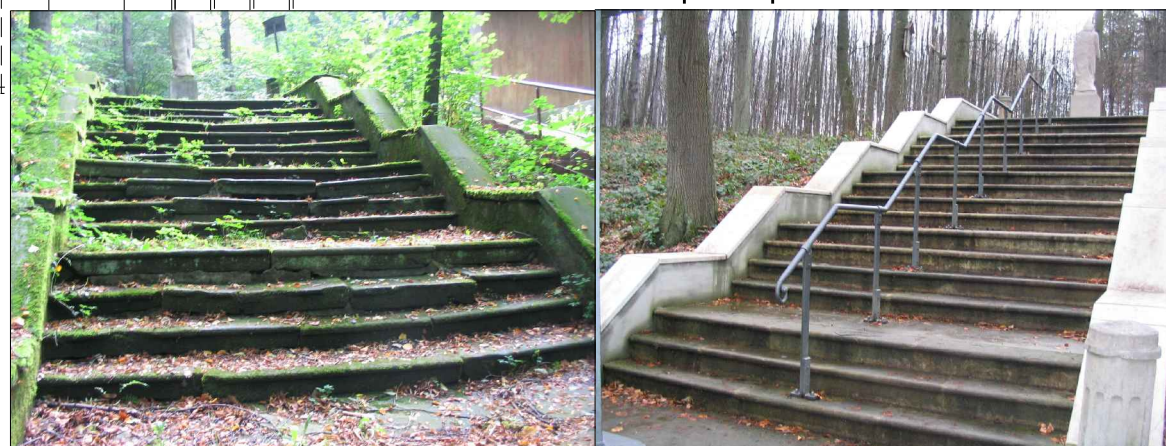
Schodiště před a po rekonstrukci
